PROCES VERBAL DE DESCRIPTION

81 Chemin Lintier - 06220 VALLAURIS, lieudit « FONT DES HORTS ».

LE LOT NUMERO CENT QUARANTE (140) DE L'ETAT DESCRIPTIF DE DIVISION

UN APPARTEMENT de type II (désigné T2 N°36 aux plans), au deuxième étage du bâtiment C, composé de : entrée, dégagement, séjour ouvrant sur un balcon côté nord-ouest, salle de bains, une chambre ouvrant sur un balcon côté sud-est, water-closet, cuisine ouvrant sur une loggia côté nord-est, d'une surface de 44,99 m² environ (surface des balcons de 9,15 m² environ et de la loggia de 5,73 m² environ non comprises)

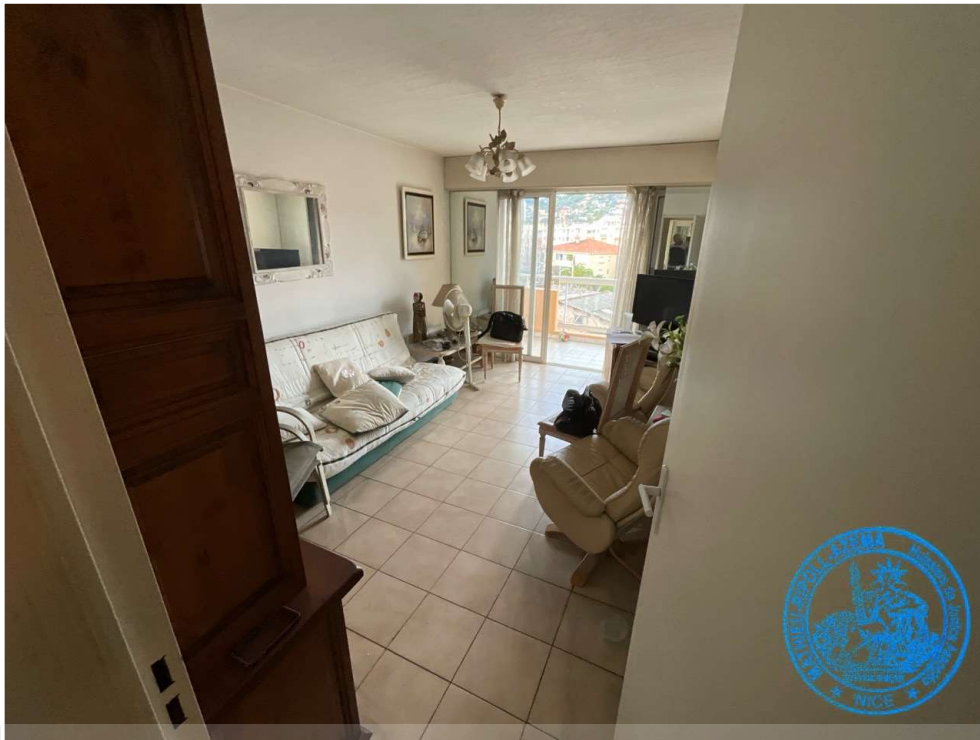
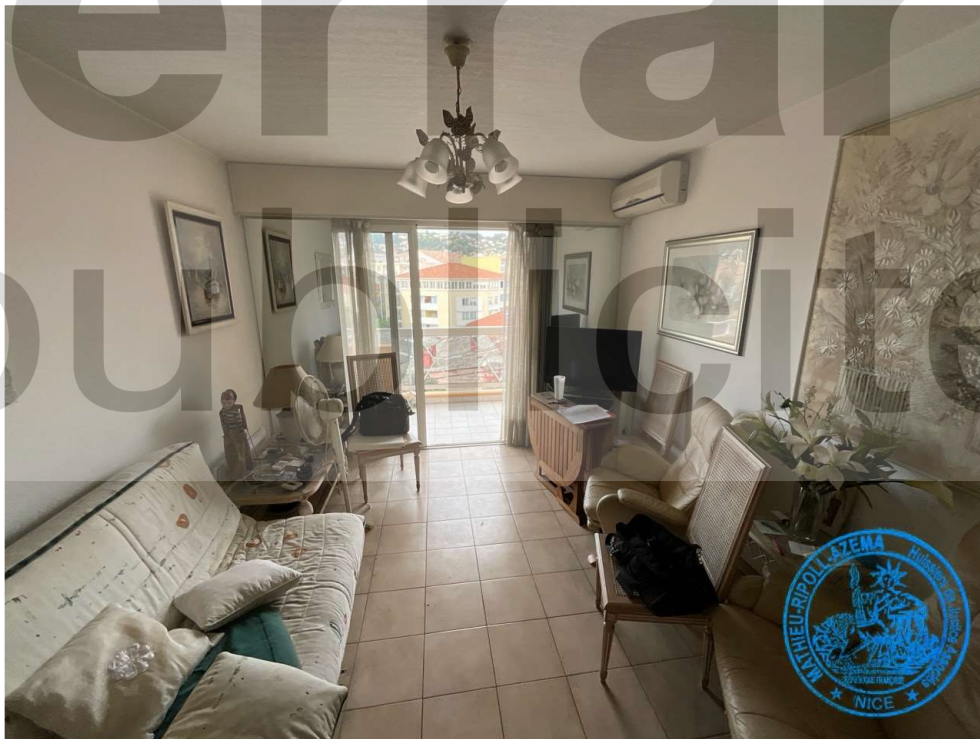
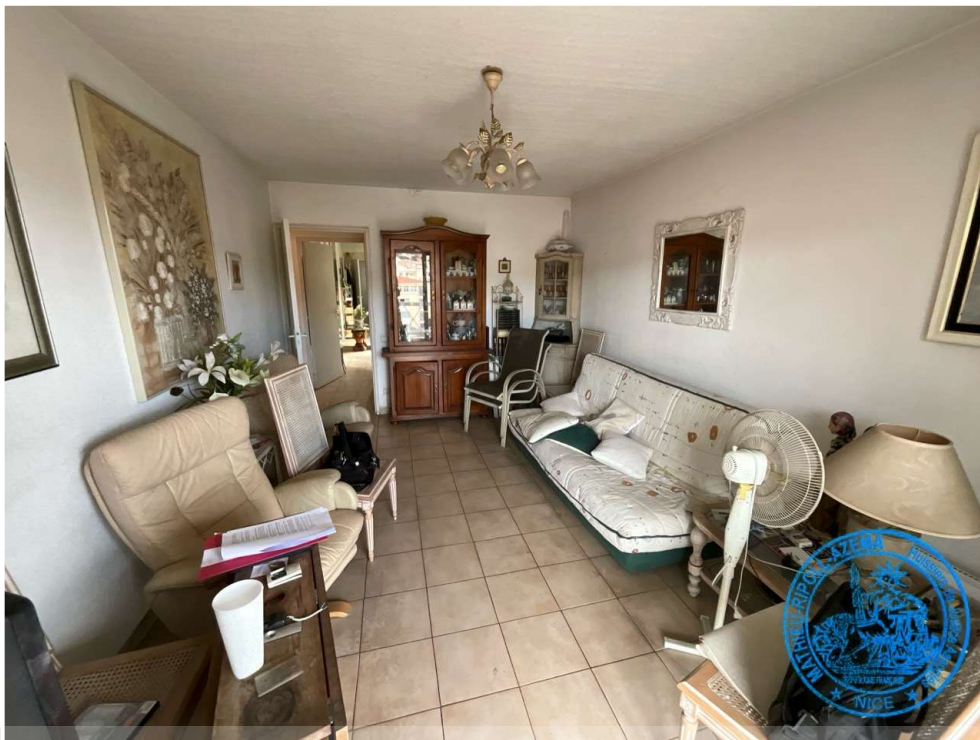
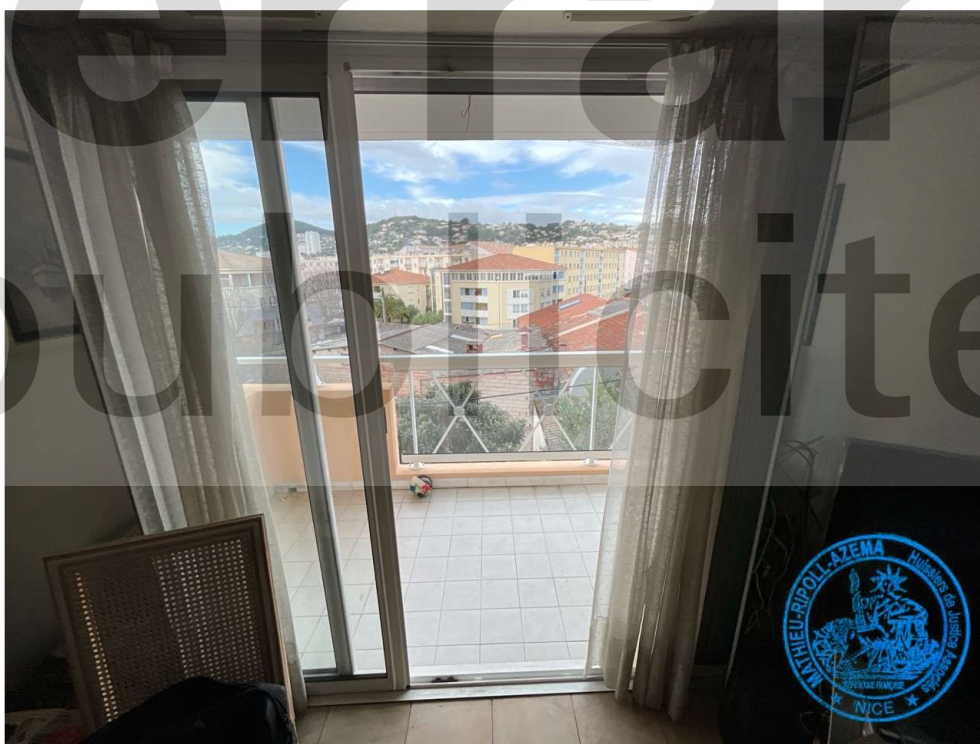
L'éclairage naturel de la pièce est assuré par une baie vitrée quatre vantaux, de couleur blanche, ouverture coulissante, châssis aluminium, double vitrage, volet roulant électrique en pvc hors de fonctionnement.

Pour les éléments d'équipement, je relève un climatiseur réversible qui sert également de système de chauffage. Ce climatiseur est hors service, le moteur extérieur étant déposé.

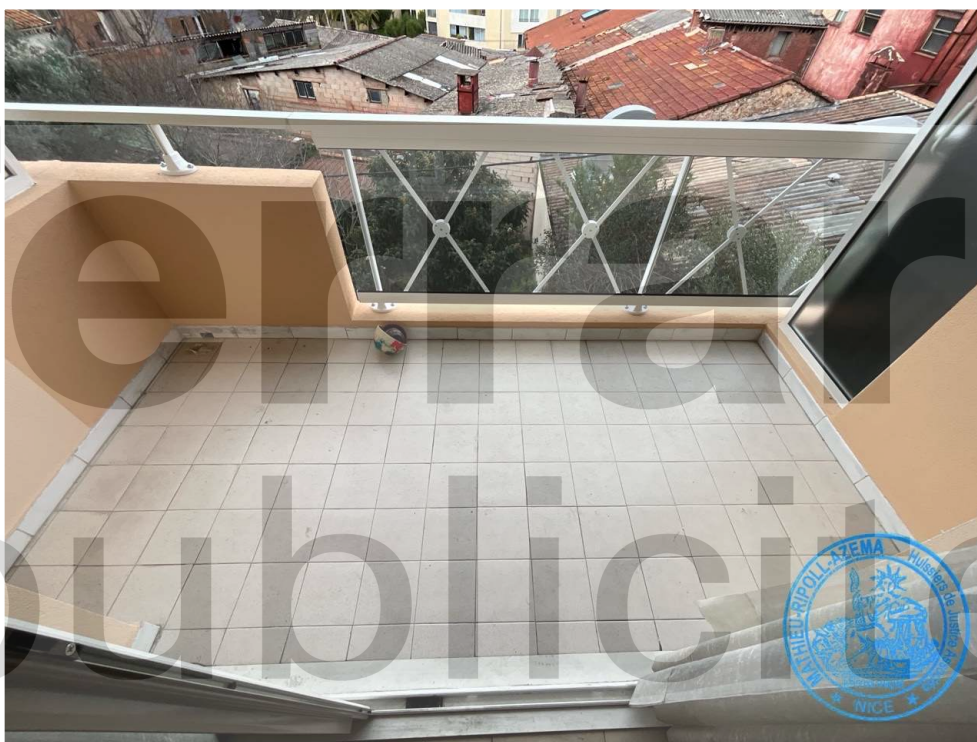
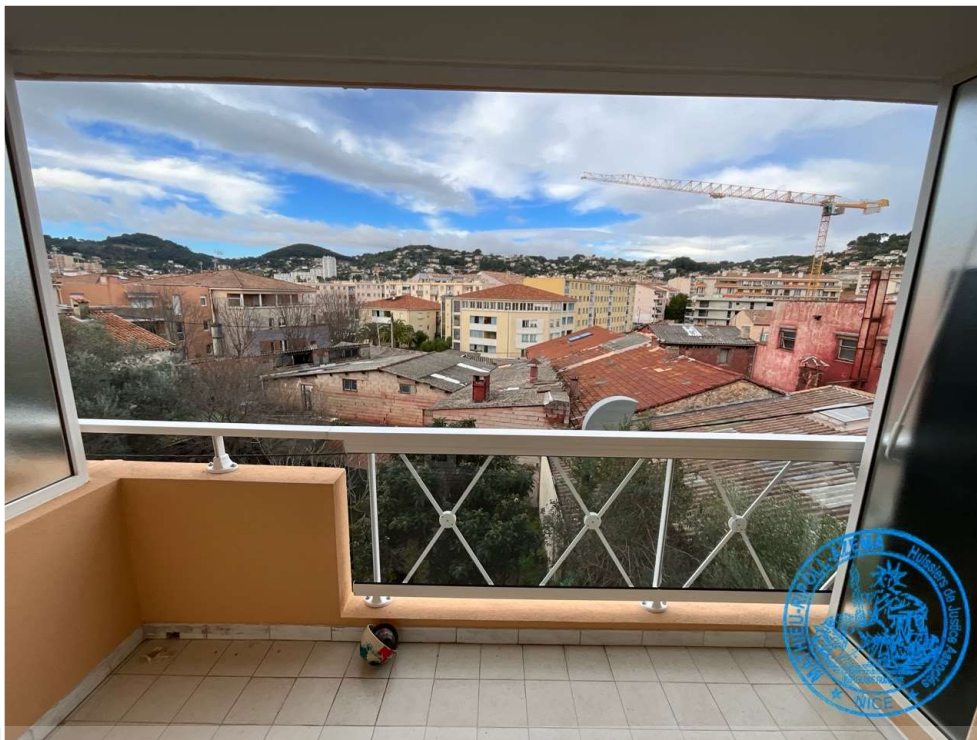
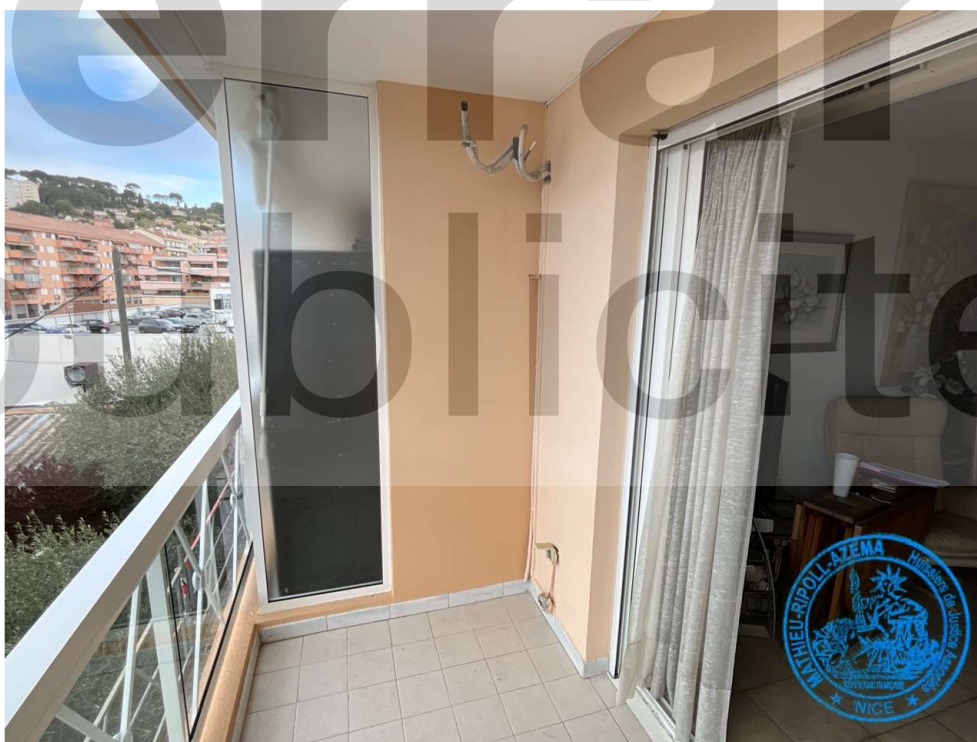
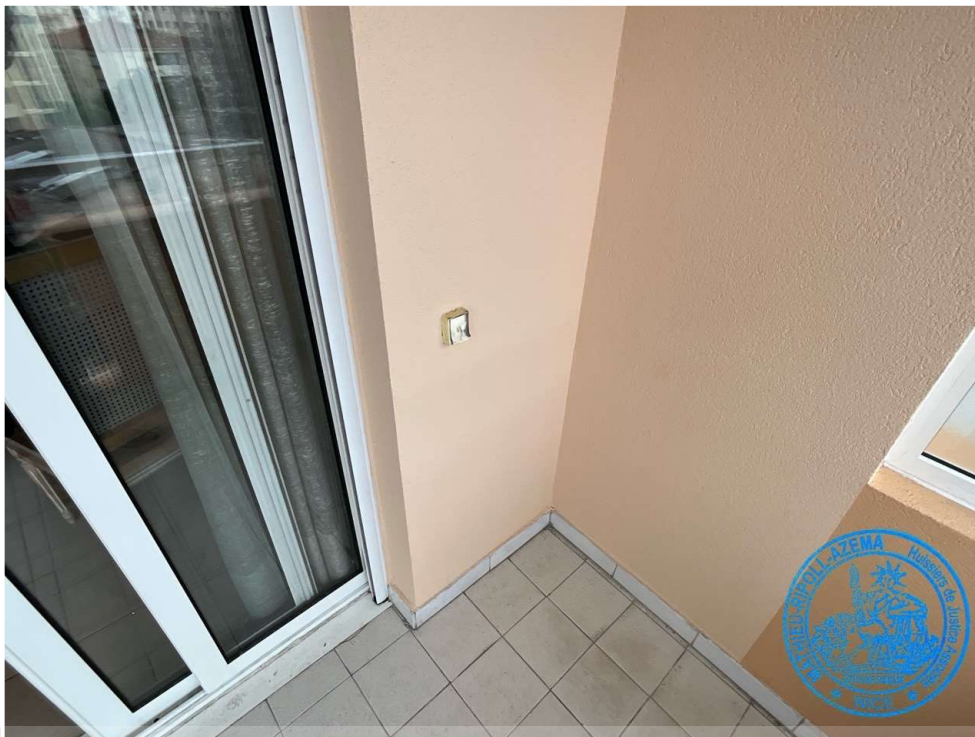
Revêtement de façade à l'état neuf.

Parois vitrées séparatives des terrasses voisines et garde-corps en aluminium vitré à l'état neuf.

Monsieur m'indique que ces éléments ont été refaits à neuf suite à un incendie en façade sur cette terrasse.

Le moteur de la climatisation est déposé, manquant.

Les prises et interrupteurs électriques sont fondus.

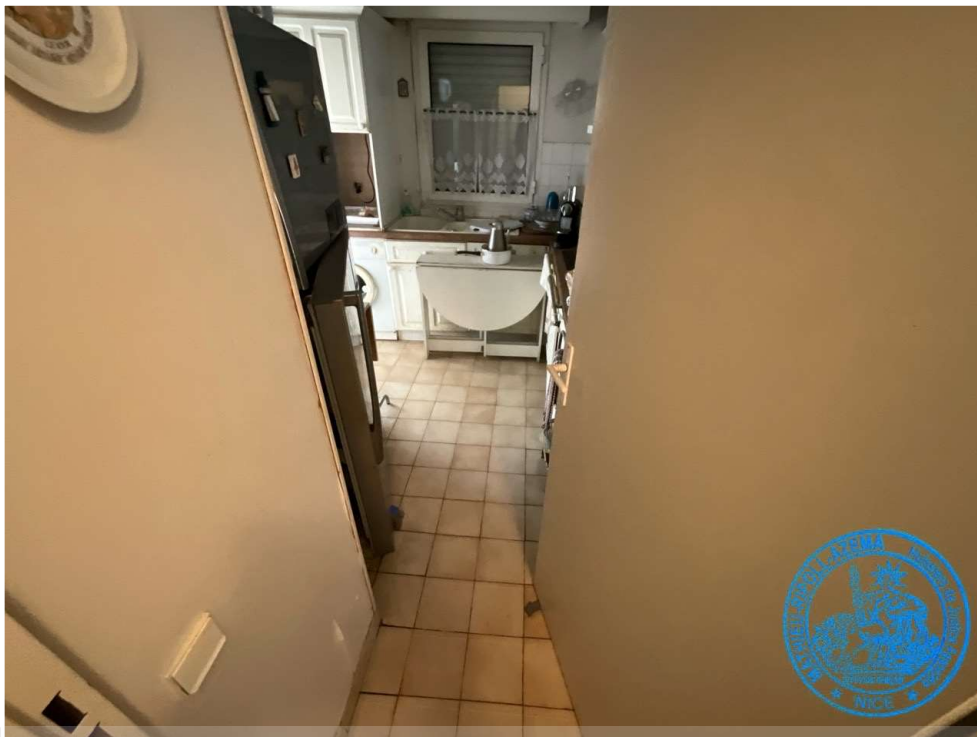
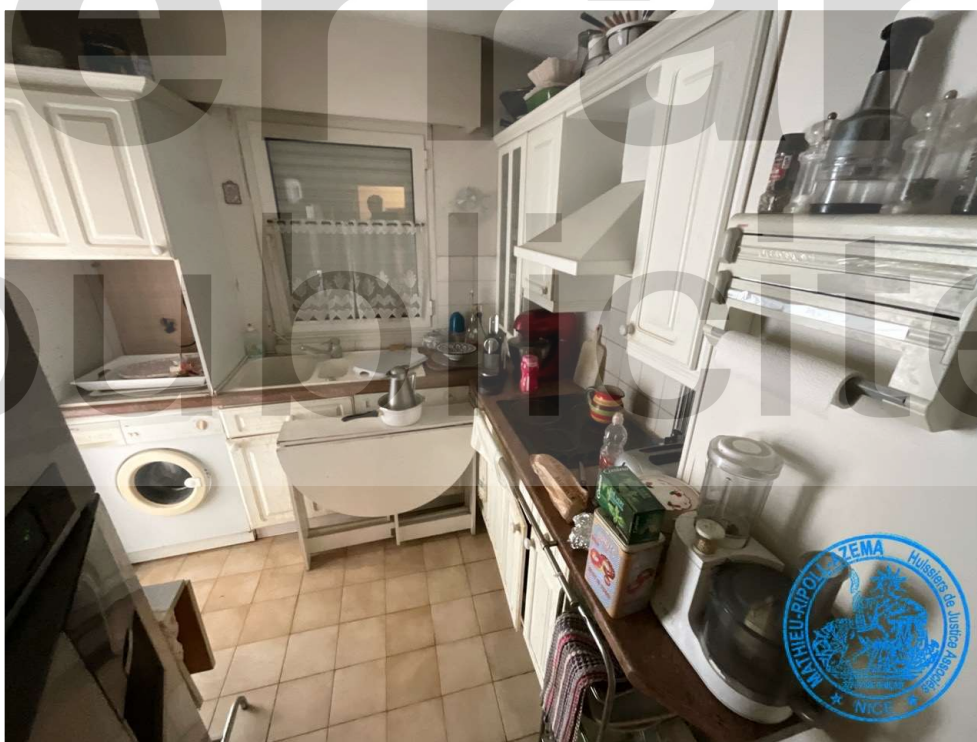
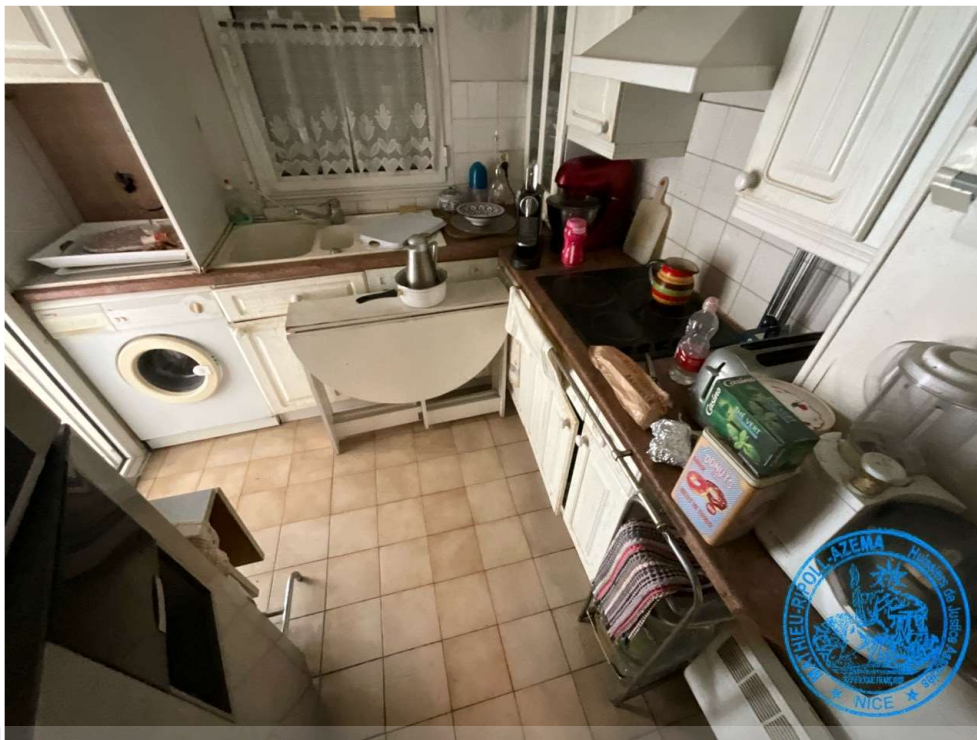
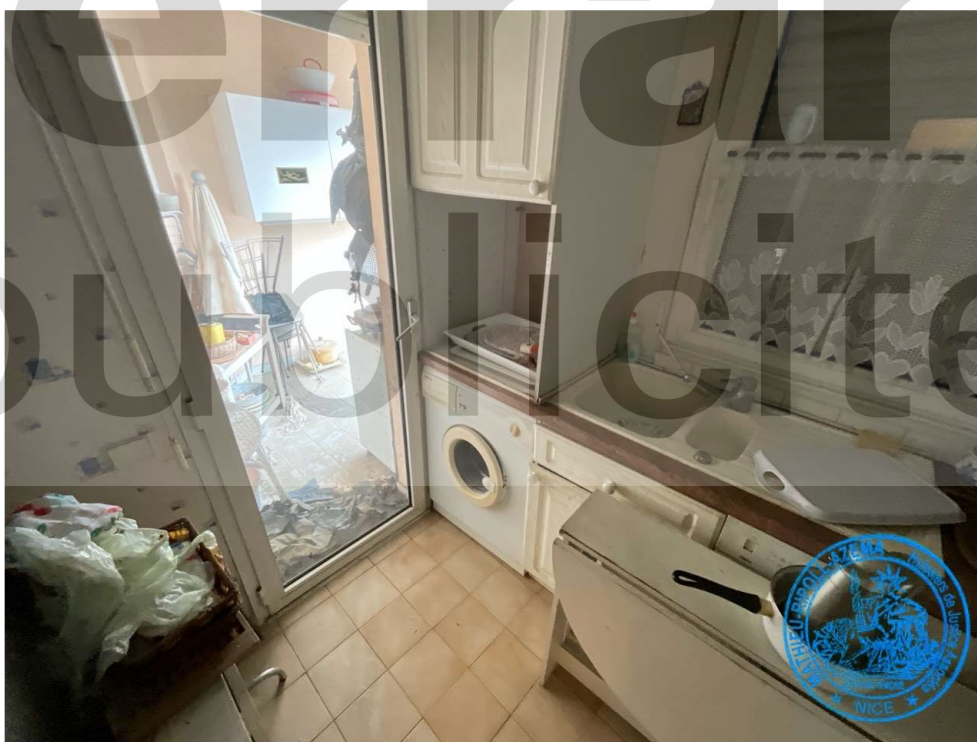
- d'un plan de travail en L en mélaminé imitation pierre,
- un évier, un bac et égouttoir en résine blanche,
- table de cuisson électrique, hotte
- meubles haut et bas rustique, de couleur blanche ;

le tout en mauvais état général et défaut d'entretien

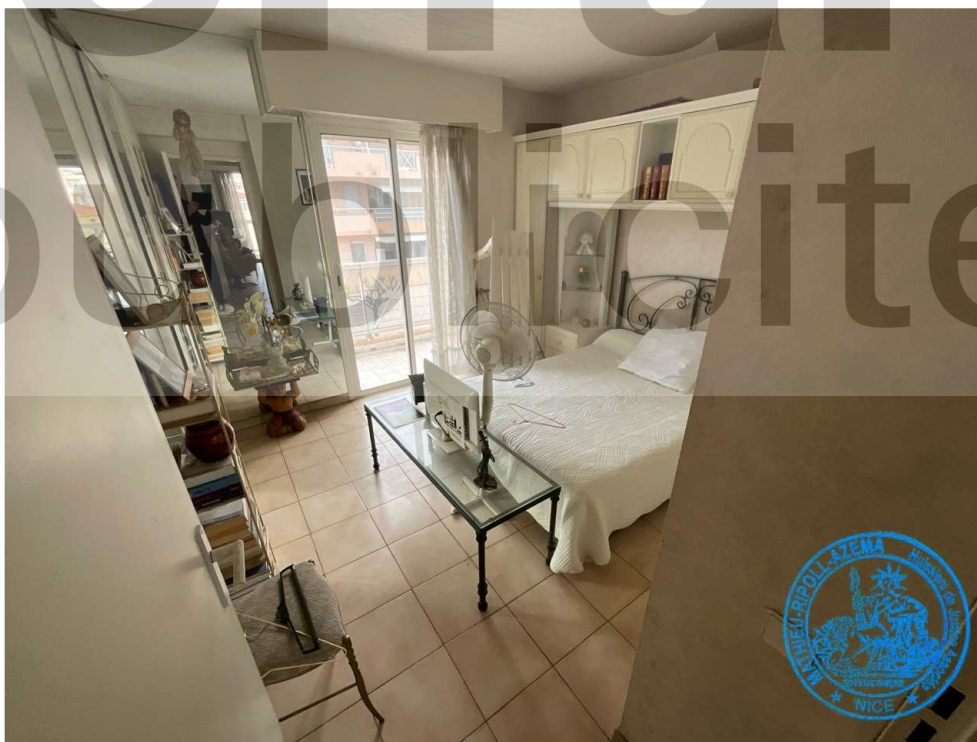
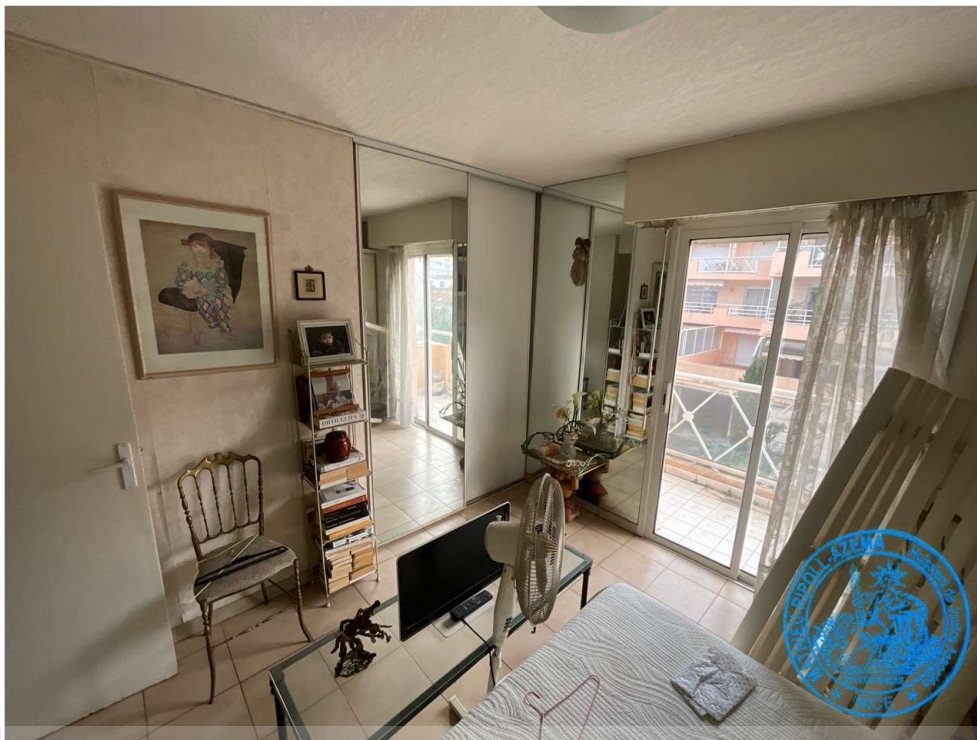
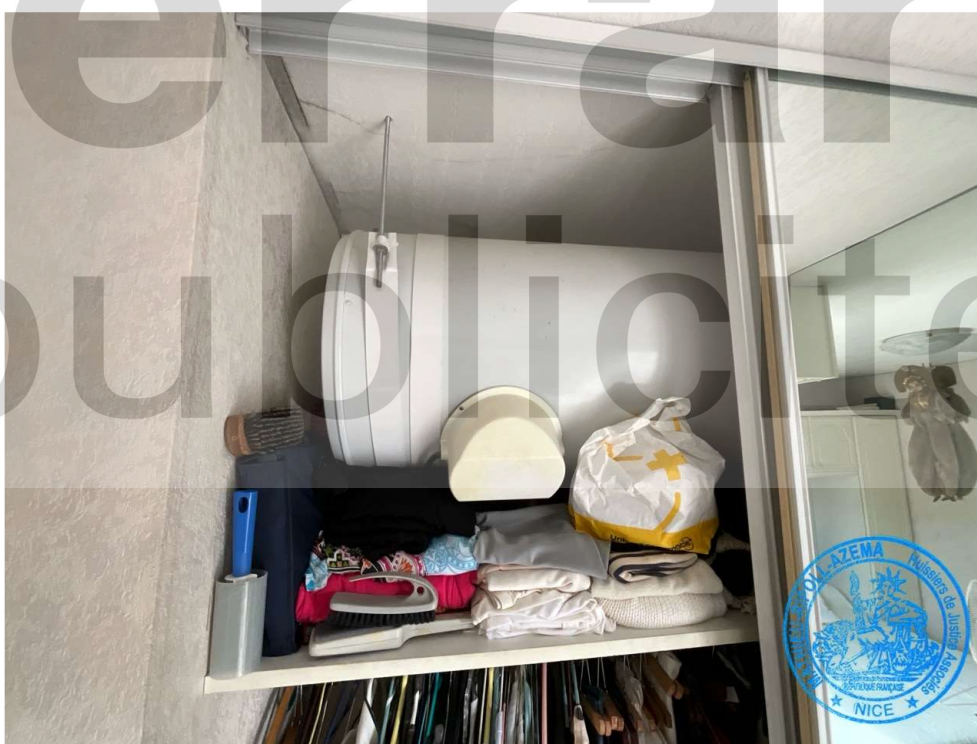
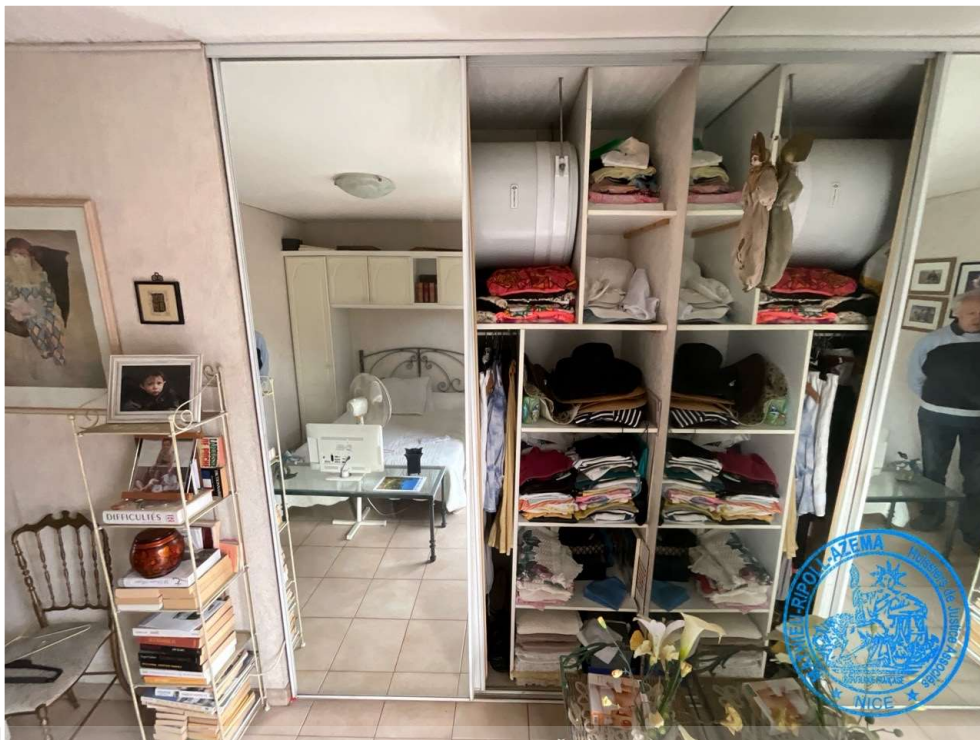
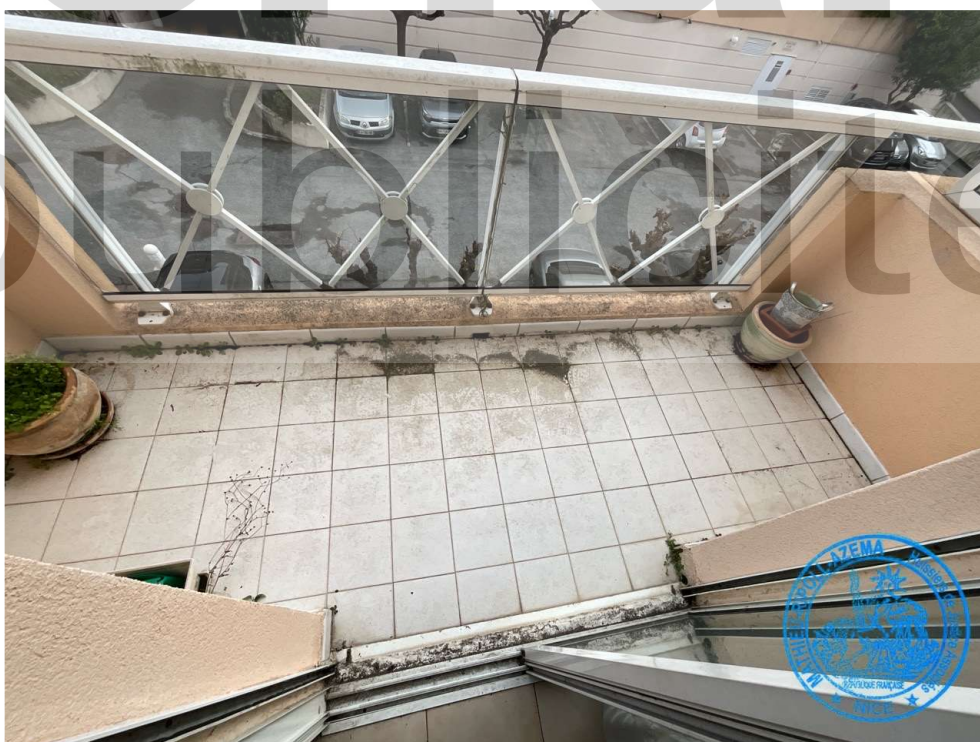
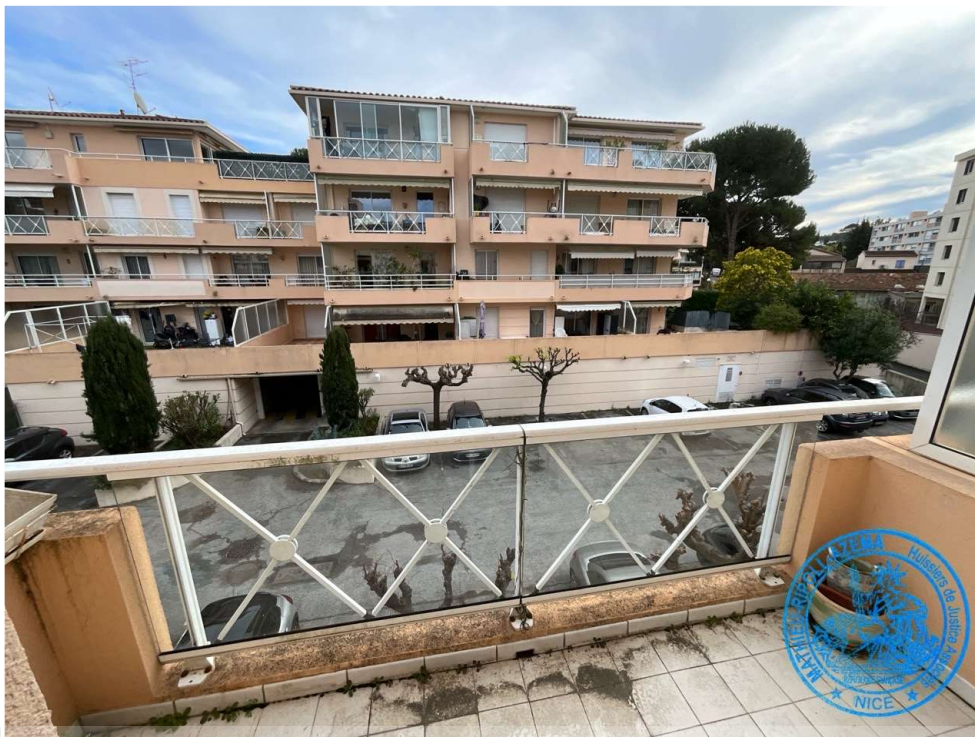
Cette pièce est dépourvue du système de chauffage

Monsieur m'indique que l'étanchéité de ce balcon doit être refaite par la copropriété dans les semaines à venir avec réfection du carrelage.

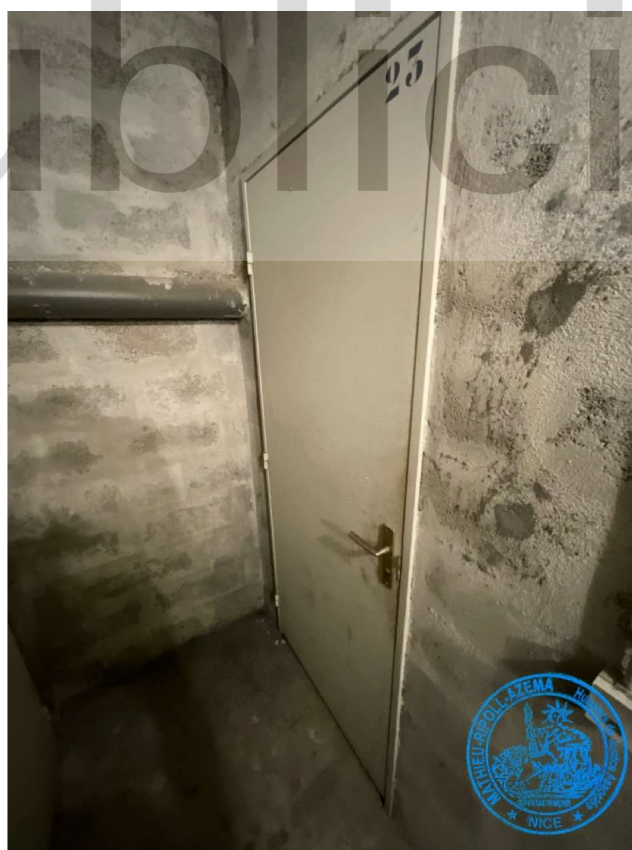
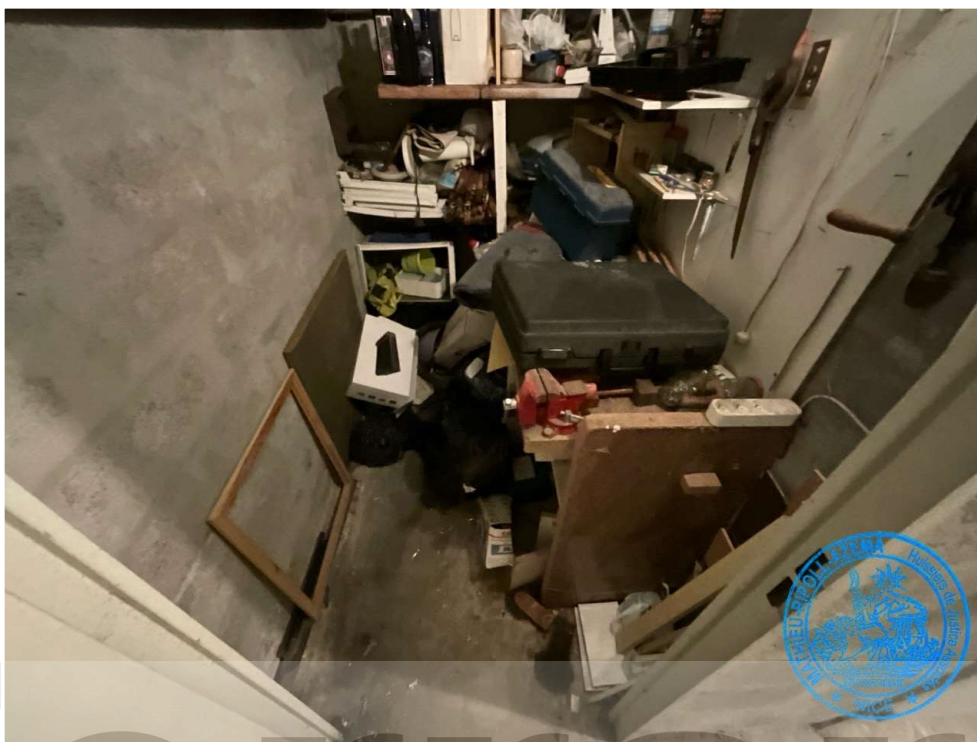
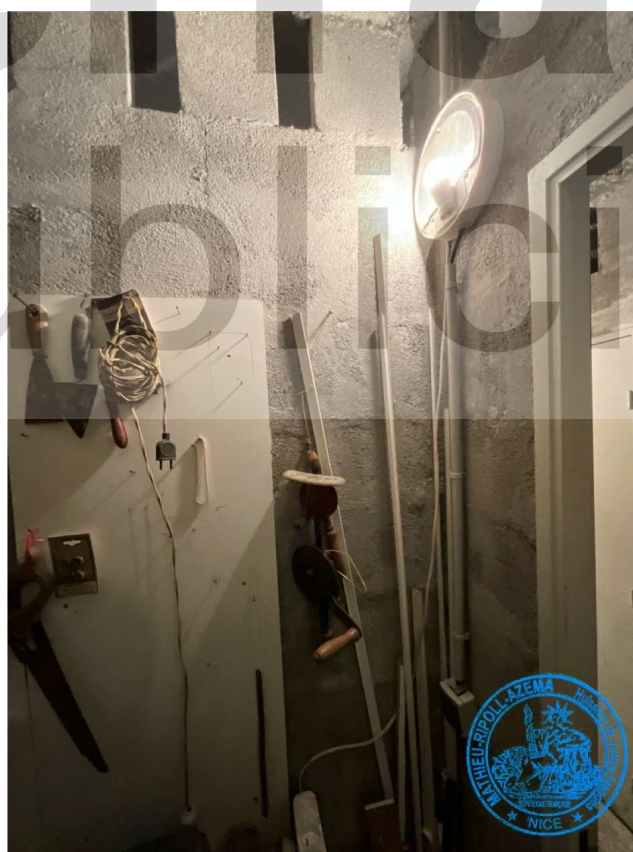
Porte avec poignée et serrure hors d'usage. Eclairage intérieur avec interrupteur.
