PROCES VERBAL DE DESCRIPTION

81 Chemin Lintier - 06220 VALLAURIS, lieudit « FONT DES HORTS ».

LE LOT NUMERO CENT QUARANTE (140) DE L'ETAT DESCRIPTIF DE DIVISION

UN APPARTEMENT de type II (désigné T2 N°36 aux plans), au deuxième étage du bâtiment C, composé de : entrée, dégagement, séjour ouvrant sur un balcon côté nord-ouest, salle de bains, une chambre ouvrant sur un balcon côté sud-est, water-closet, cuisine ouvrant sur une loggia côté nord-est, d'une surface de 44,99 m² environ (surface des balcons de 9,15 m² environ et de la loggia de 5,73 m² environ non comprises)

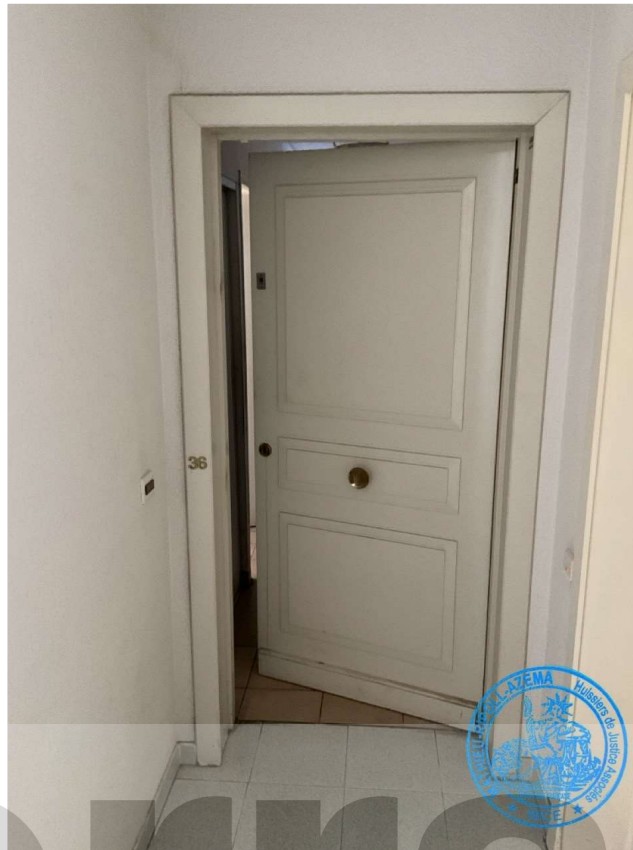
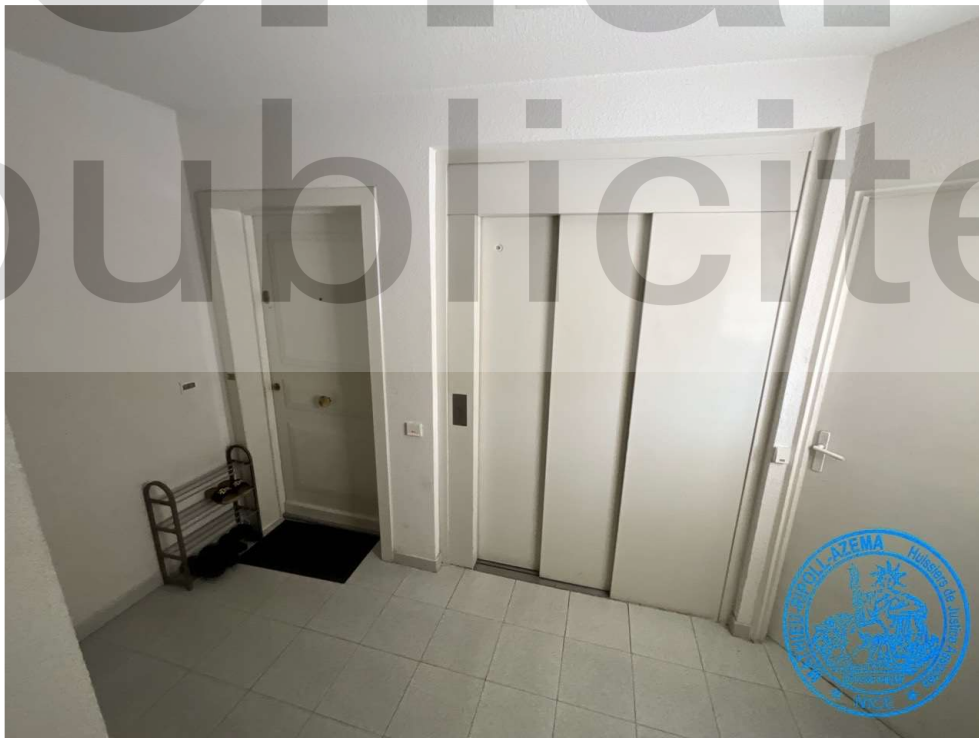
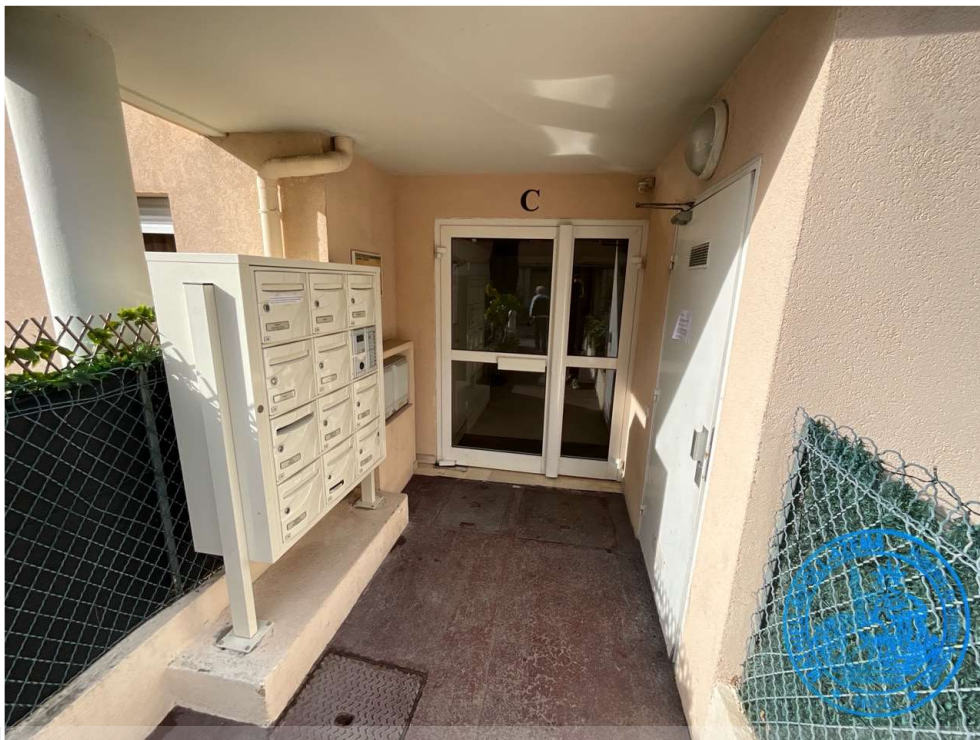
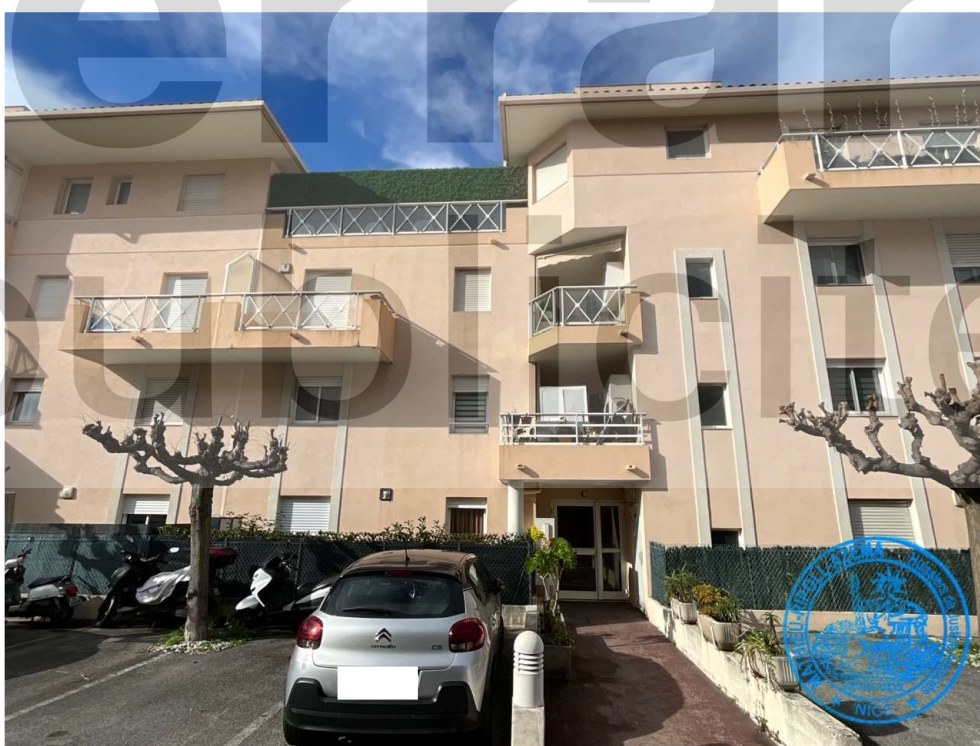
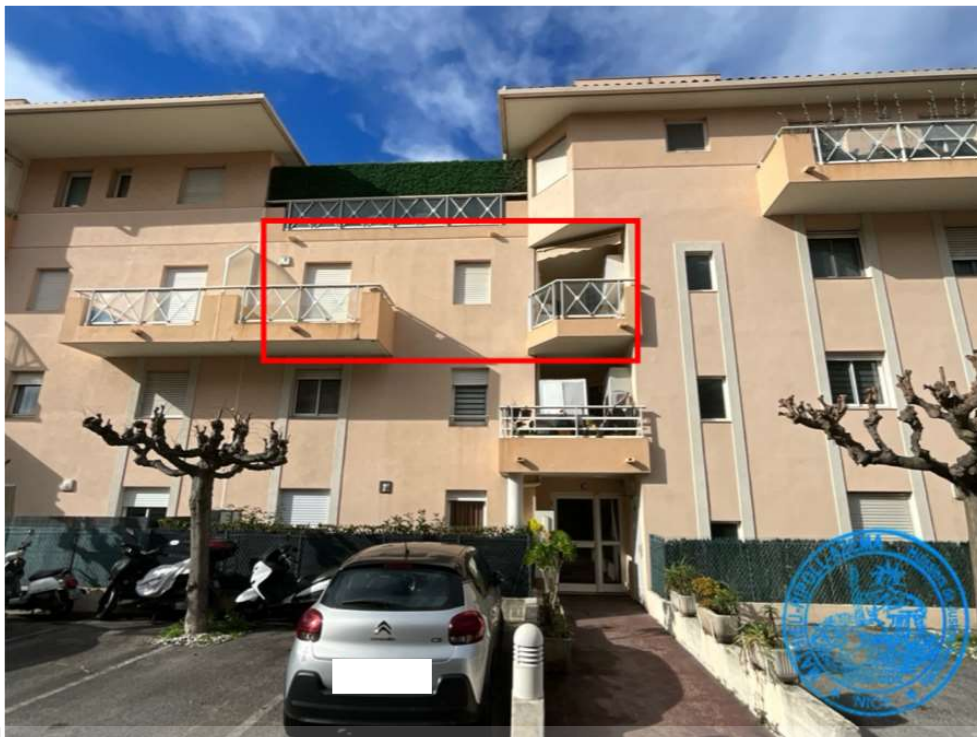
Photographie n°7.

Cet appartement, occupé à usage de résidence secondaire, est à l'état d'origine de la construction datant du début des années 1990, usagé, présentant un défaut général d'entretien.

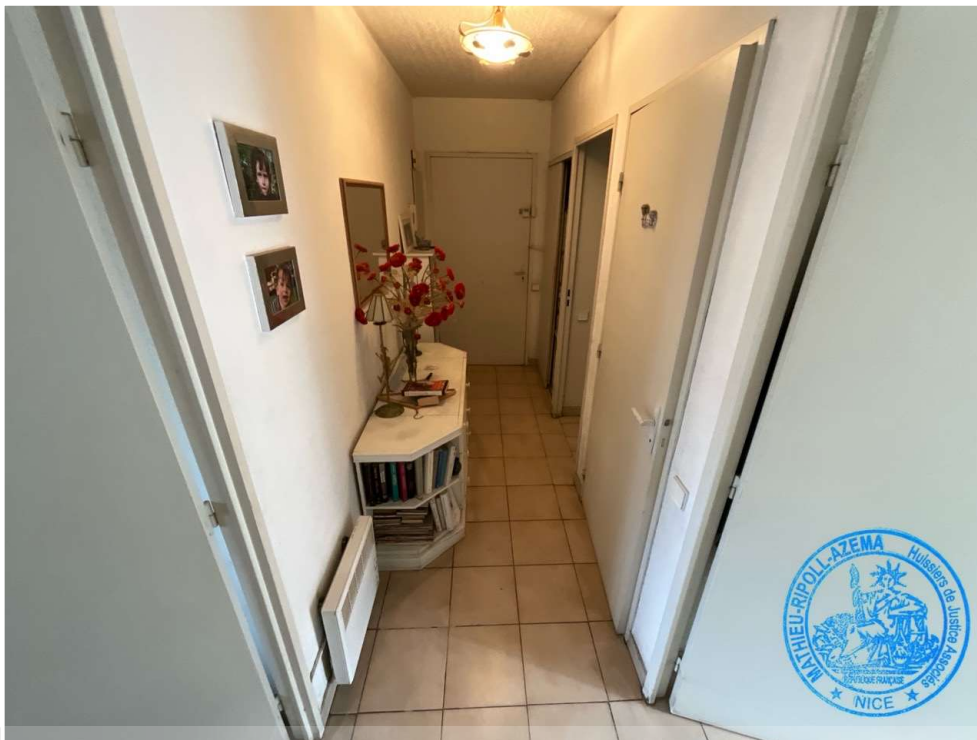
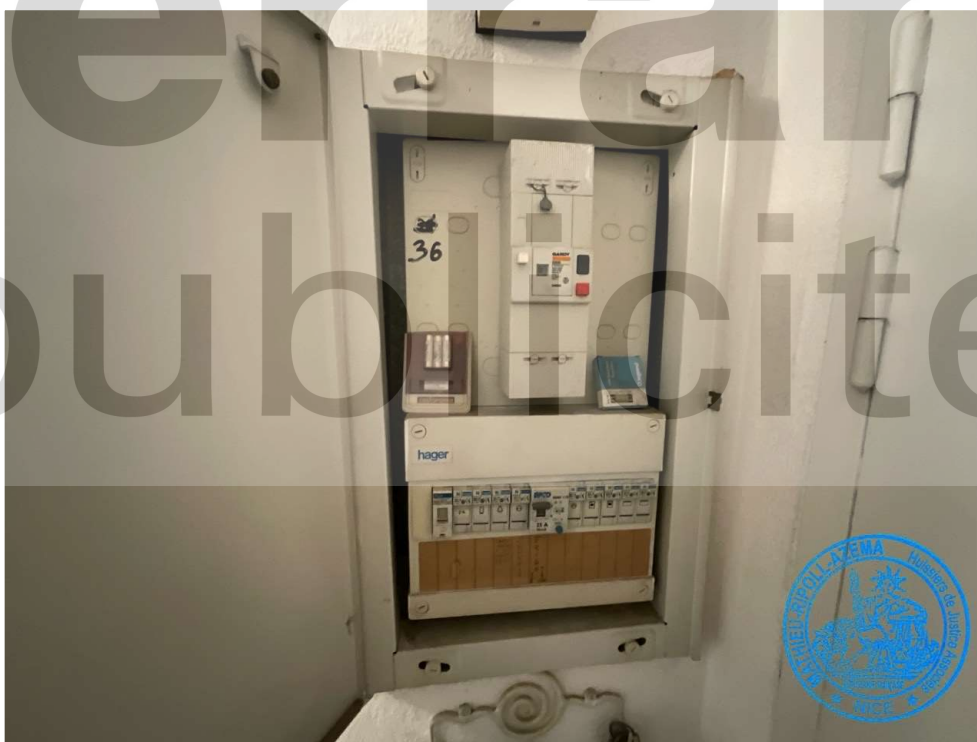
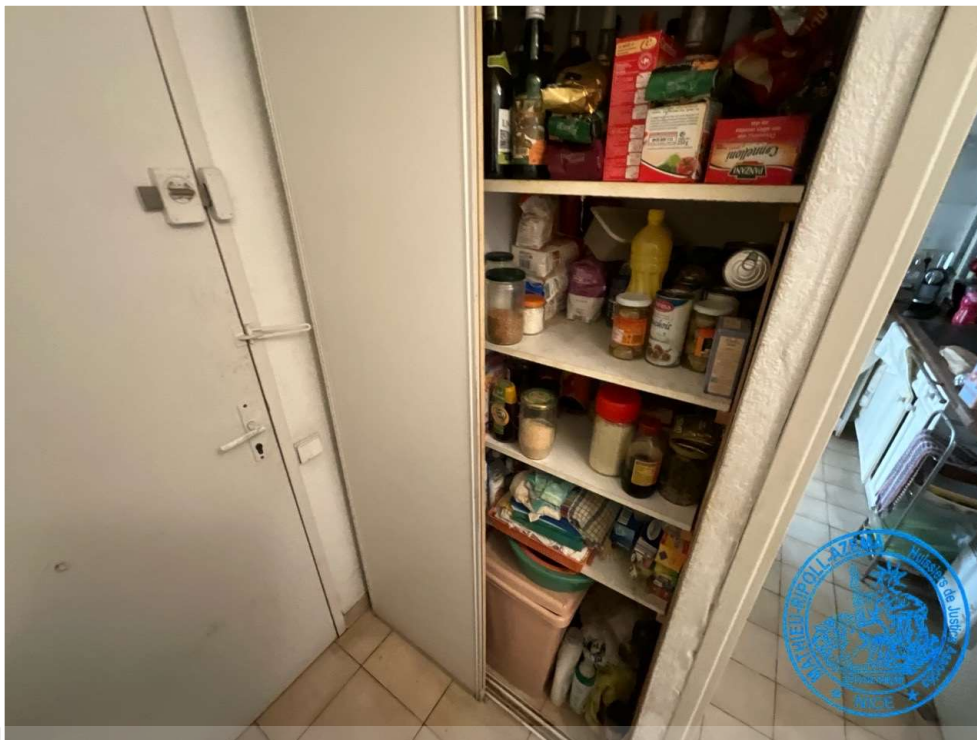
Photographie n°12.

Le sol est recouvert de carrelage de couleur beige en état usagé.

Les murs sont recouverts de papier peint en état usagé.

Le plafond est recouvert de crépi en état usagé, avec plafonnier.

L'équipement électrique comprend un tableau électrique d'origine en état usagé.

- un placard avec portes coulissantes en état usagé
- un convecteur électrique.

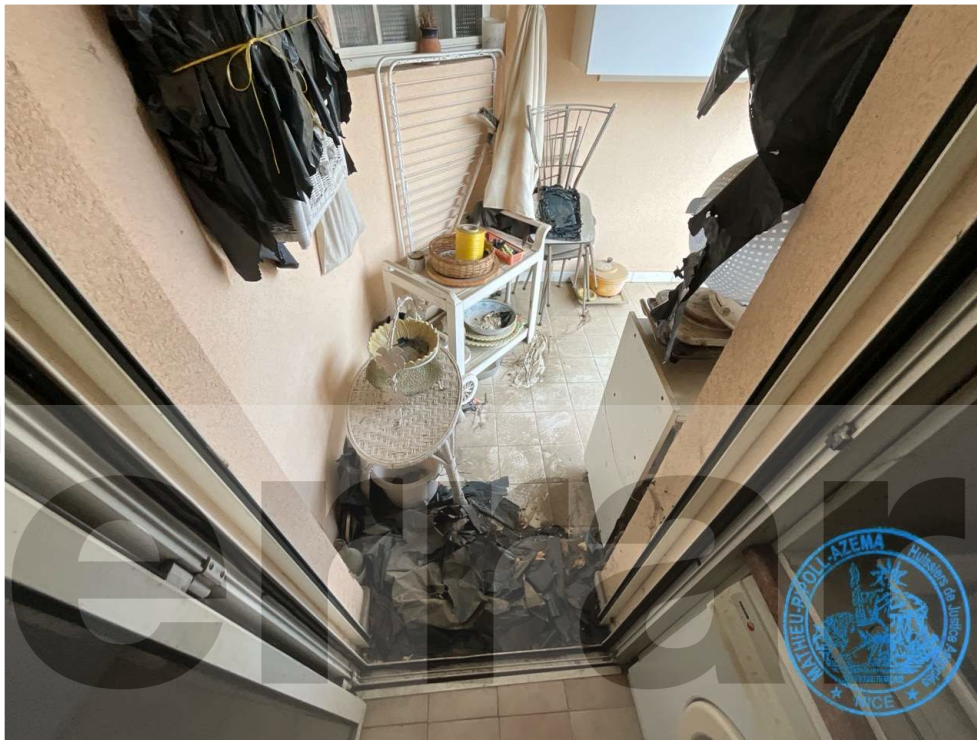
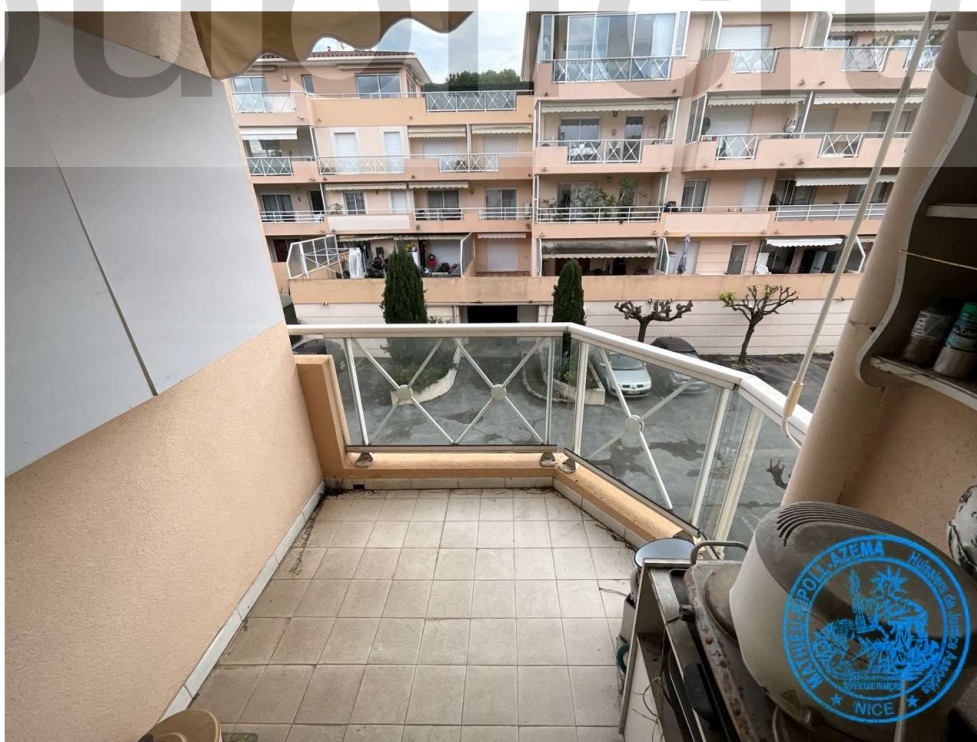
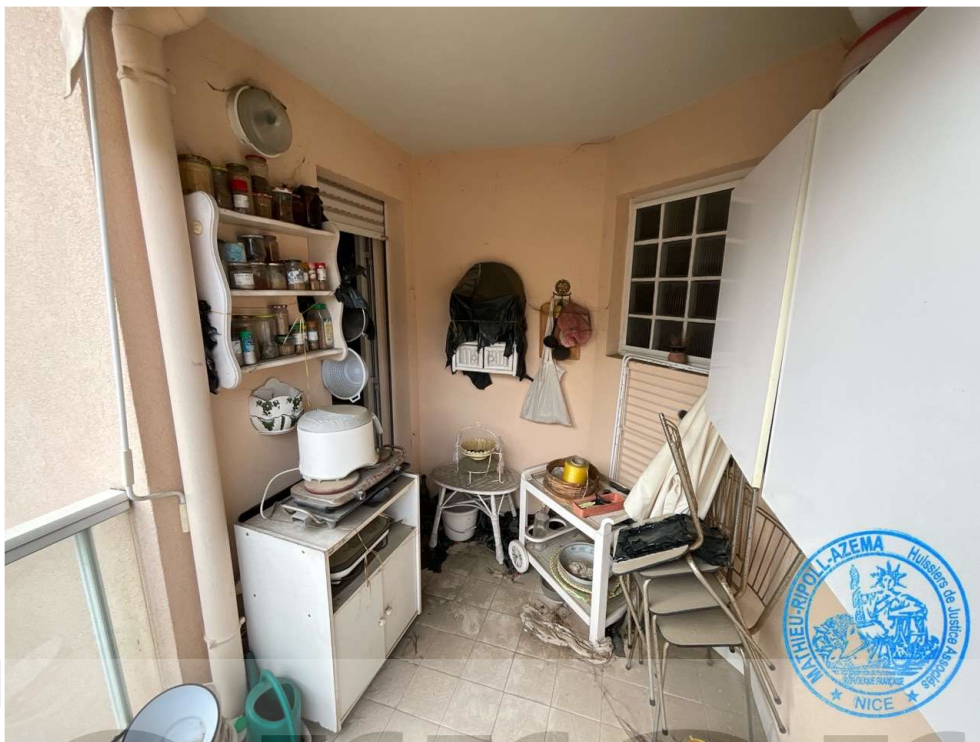
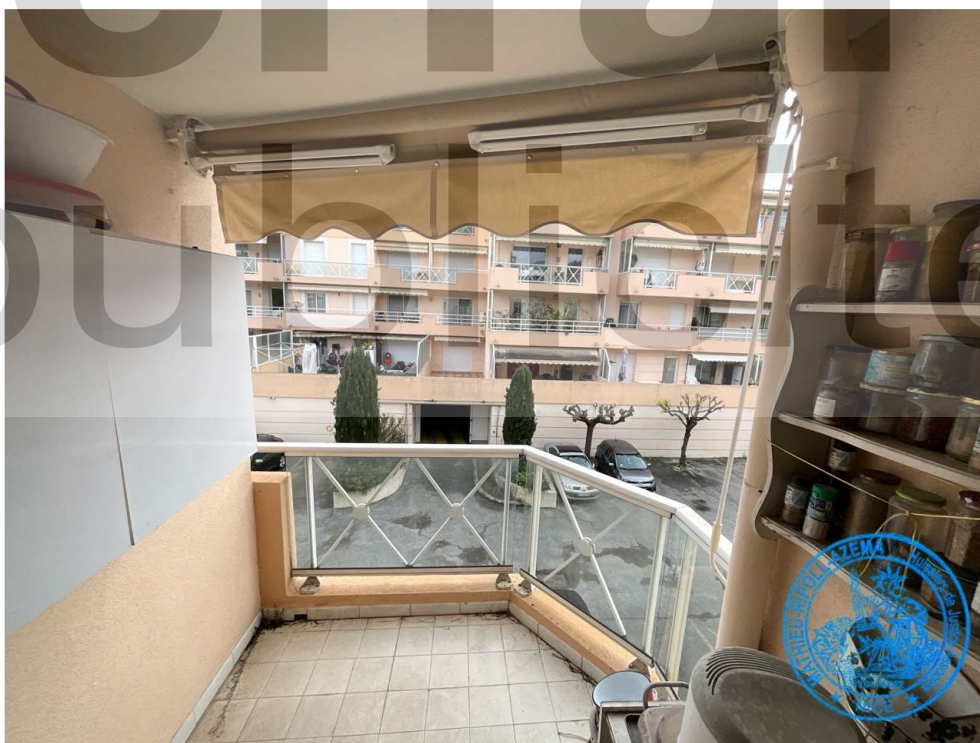
Photographie n°27.

Carrelage au sol à l'état d'usage.

Store en toile à commande mécanique en bon état. Garde-corps vitrée en bon état.

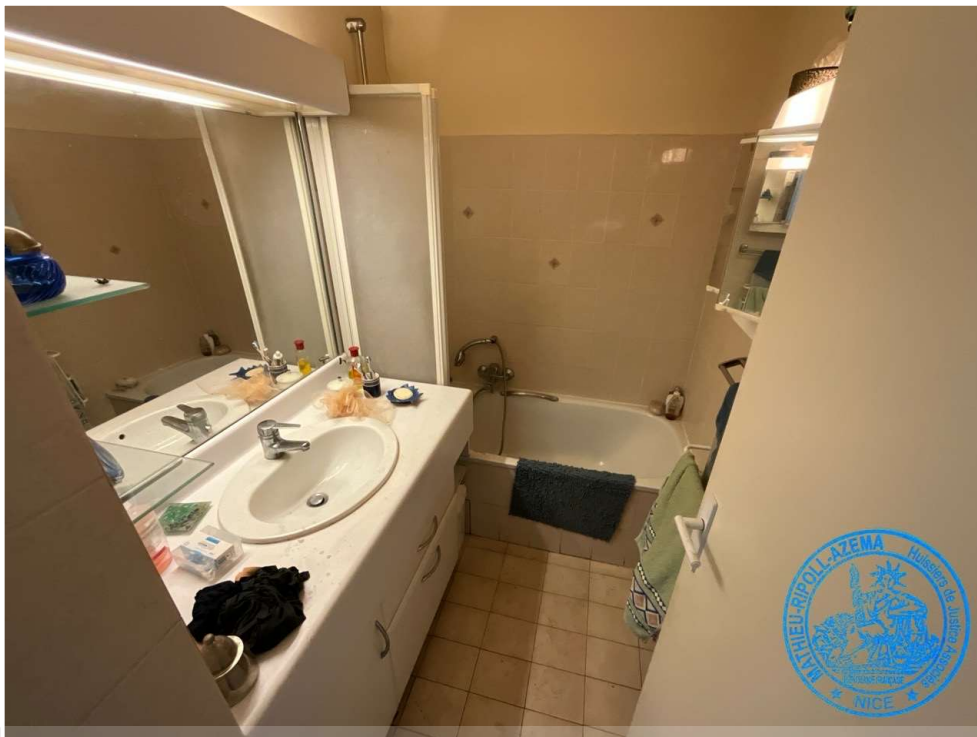
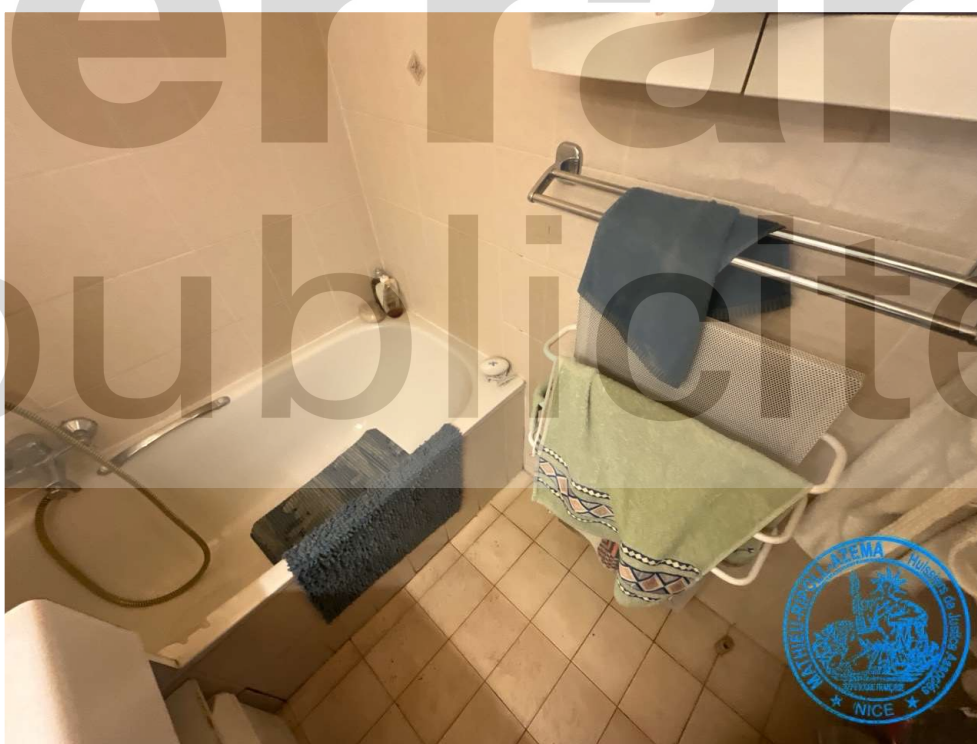
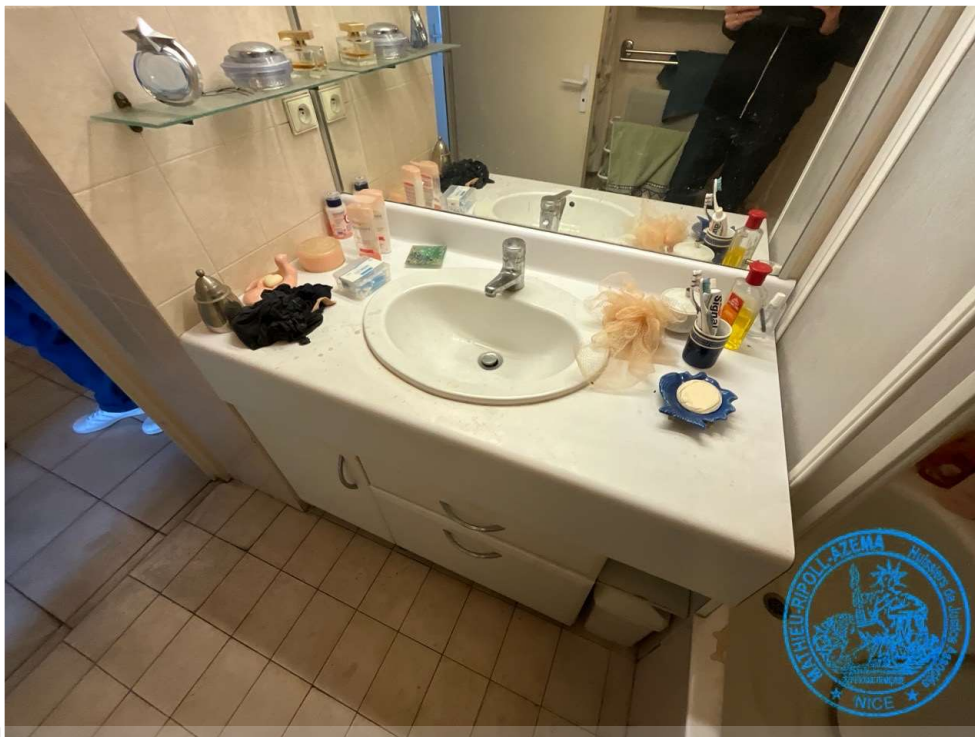
Photographie n°37.

- un convecteur électrique sèche serviette en état usagé
- une baignoire en matériau de synthèse (une crédence en faïence, un flexible, un mitigeur, un pare-douche)
- un Lavabo avec robinet mélangeur
- un meuble sous-vasque
- un miroir avec tablette
- une VMC.

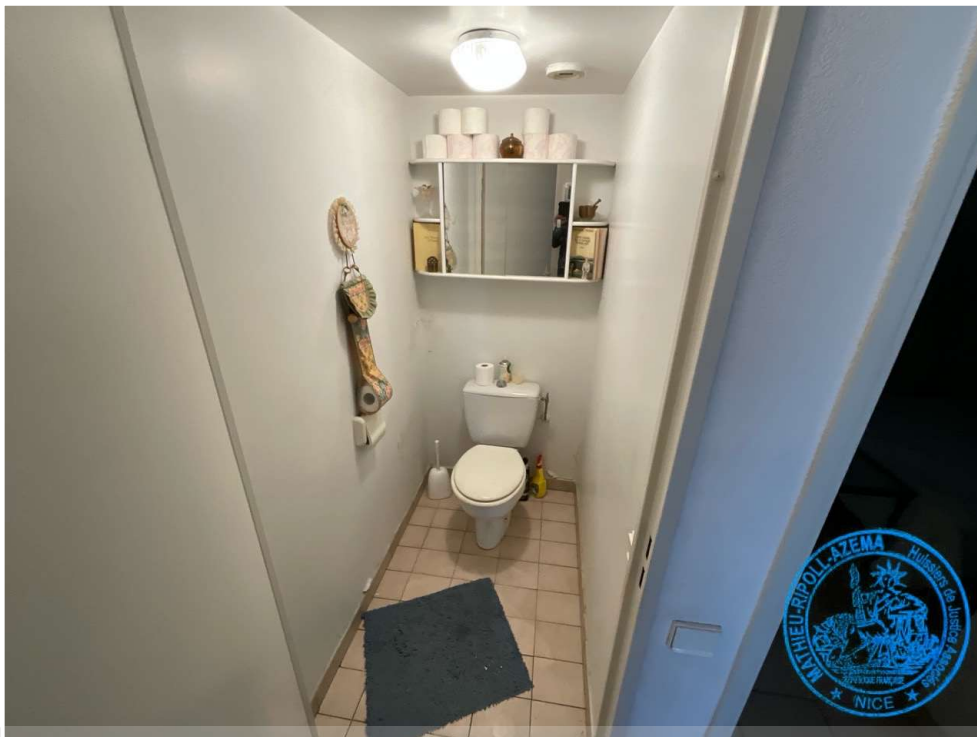
Photographie n°40.

- un WC sur pied en état usagé
- une aération haute.
